PortaCount®

マスクフィットテスト

トラブルシューティングガイドトップ5

アプリケーションノート RFT-043 (A4-JP)

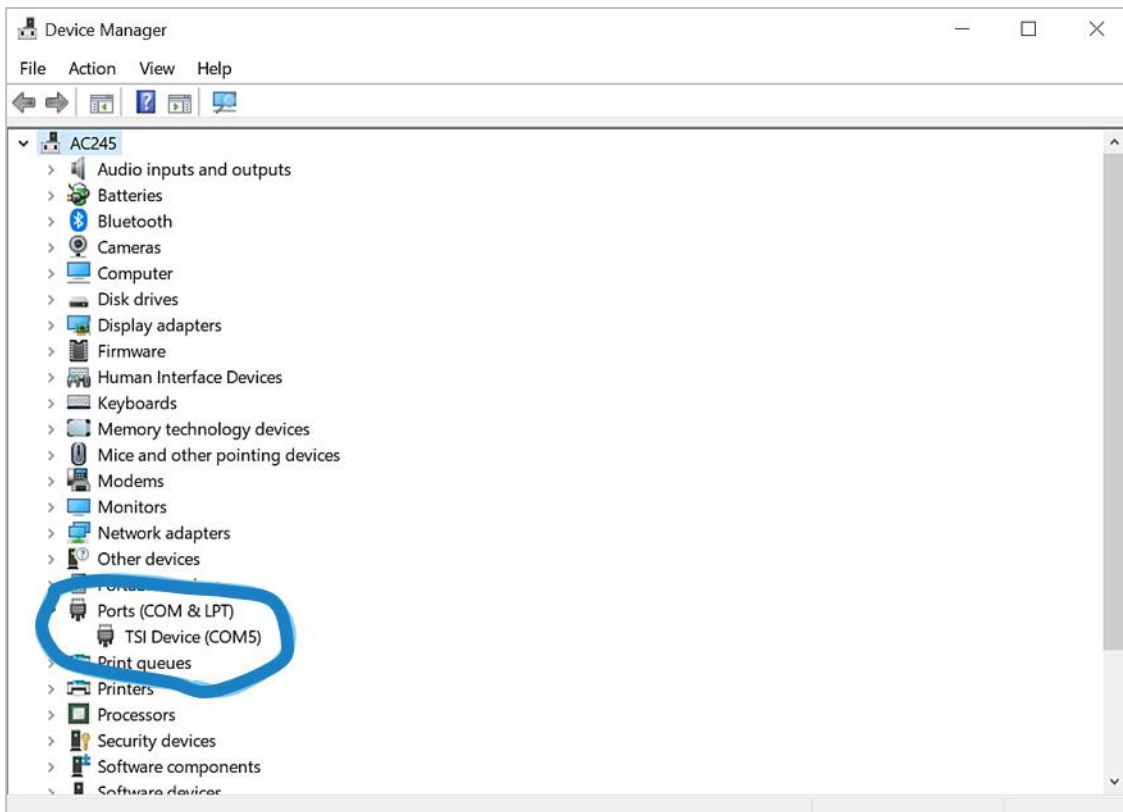
図 1: PortaCount® マスクフィットテストを使用するための正しいドライバ

Windows®ノートパソコンまたはパソコンでデバイスマネージャを開き、図のようにドライバ「TSI Device (COM5)」が表示されているか確認してください。ドライバに黄色い三角形の中に感嘆符が付いている場合は、ドライバをアンインストールし、PortaCount® マスクフィットテストを取り外してから、装置を再接続します。これで、ドライバ自体が再インストールされたはずですが。

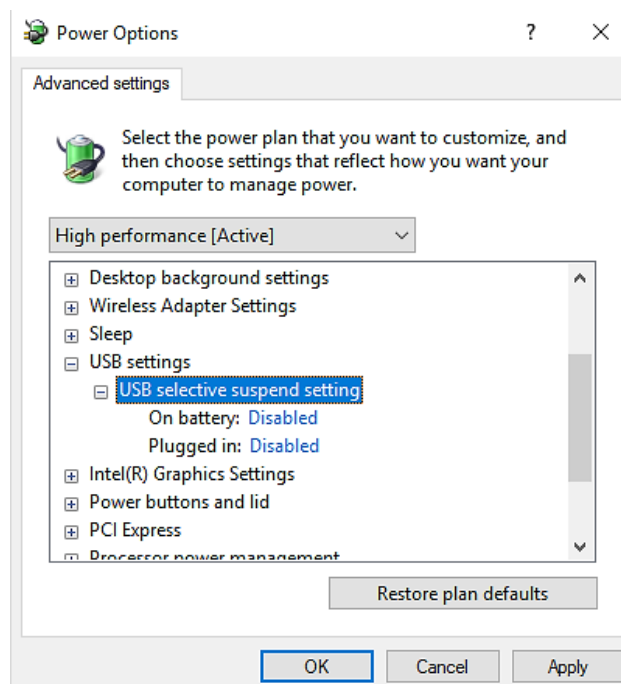
図 2: USB 省電力設定の変更

PC の USB ポートが省電力モードになっていないことを確認します。省電力モードに入っていて PC がアクティブでないために発生することがあります。モードを終了するとエラーが発生する場合があります(PC が「ハングアップ」しています)。他のデバイス(USB メモリなど)をポートに差し込み、PC がそれを認識するかどうかを確認します。認識された場合、USB ポートにエラーはありません。USB メモリが認識されない場合は、コンピュータを再起動します。問題の再発を回避するには、PC の省電力設定に移動し、選択的サスペンドの USB 設定を無効にします。

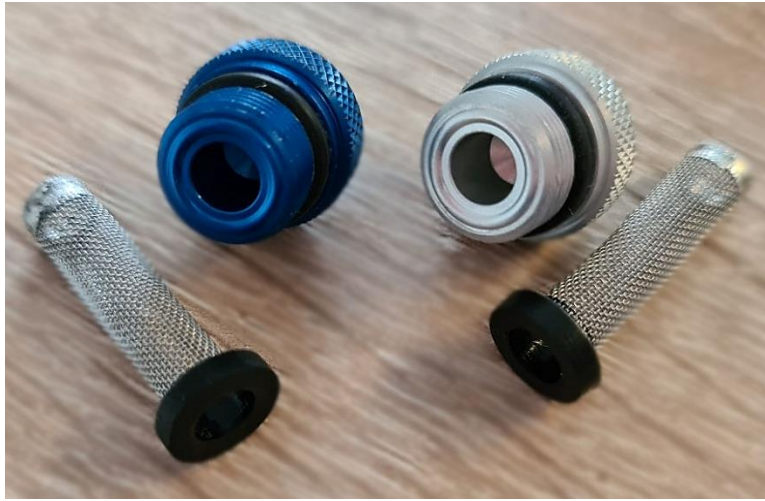
図 3: インレットポート(後)の黒いシールリング 4
およびインレットフィルタ(前)

青色と銀色のコネクタがしっかりとネジ止めされていることを確認します。プライヤーを使用する場合は、ネジ部(スチールがアルミに合う)やインレットフィルタを傷つけないように注意してください。また、ポートとインレットフィルタの黒いシールリングも清掃します。交換用のフィルタが付属しています。

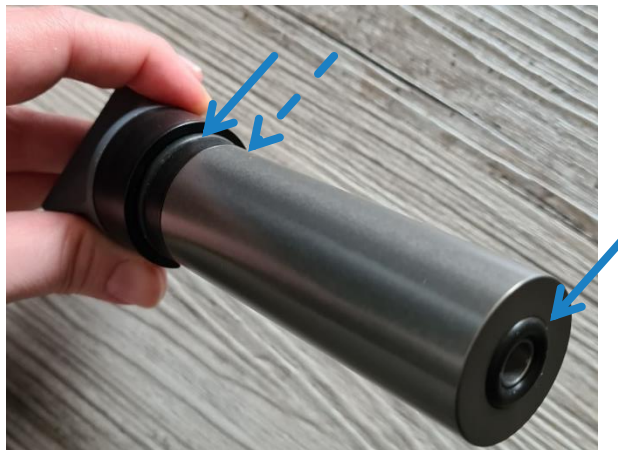
図 5: アルコールカートリッジのシールリング

アルコールカートリッジがしっかりと閉まっていることを確認します。また、アルコールカートリッジの 3 カ所の黒いシールリングを点検します。シールリングに損傷がある場合は、個々の O リングまたはアルコールカートリッジ全体を交換してください。O リングを交換するときは、潤滑のためにごく少量のグリス (ワセリンなど) を使用してください。
